Makellose Gipsbeschichtungen

Einfache Maßnahmen verringern Abplatzungen

Christian Walter und Thomas Brenner

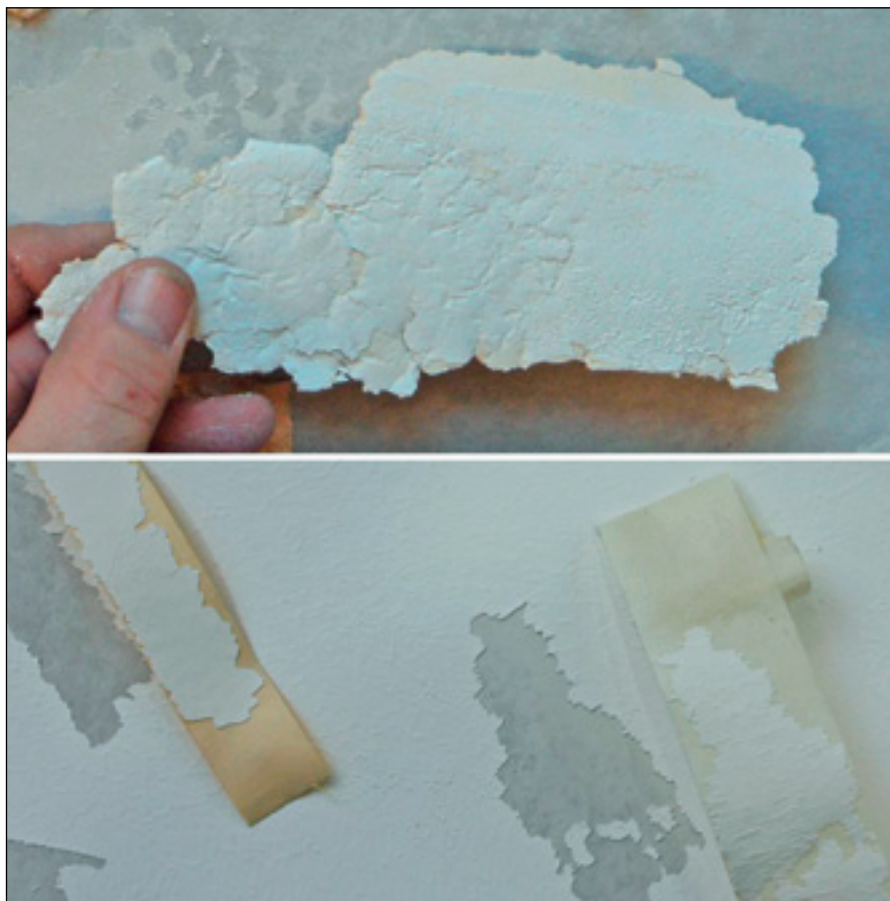
Seit den sechziger Jahren hält der Trockenbau als Alternative zum klassischen Mauerwerk Einzug in deutsche Baustellen: Vorgefertigte Platten werden mit einem Gerüst verbunden, die Plattenstöße verspachtelt, und man erhält eine plane Oberfläche, die weiter beschichtet werden kann. Jedoch kommt es bei der Verwendung von Gipsspachtelmassen vor, dass sich die nachfolgenden Beschichtungen zusammen mit dem Spachtel wieder vom Untergrund lösen. Es bilden sich Risse und Abplatzungen, selbst wenn vorher grundiert wurde (Abb. 1).

- Untergrundnaher Kohäsionsbruch im Gipsspachtel.
- Die Unterseite des Gipsspachtels wirkt runzelig.
- Die Bruchflächen kreiden stark.

Abb. 1: Abplatzungen bei Gipsspachtelschichten

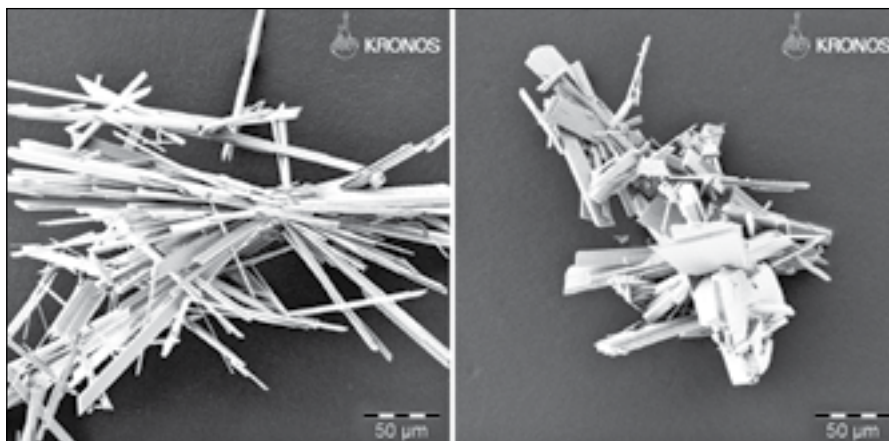
Abb. 2: REM-Aufnahmen von Gipskristallen (links Calciumsulfat-Dihydrat, rechts Calciumsulfat-Dihydrat mit 0,2 % Äpfelsäure)

Viele Verzögerer verändern die Kristallform des Dihydrats hin zu kompakteren Körpern wie Plättchen oder Kugeln. Schön ist dies in Abb. 2 rechts zu erkennen, wo Gips in Anwesenheit von 0,2 % Äpfelsäure kristallisiert wurde. Die voluminöser kristallisierten Plättchen und Kuben verzahnen nicht mehr so gut miteinander und mit dem Untergrund. Das erklärt, warum die Gipsspachtelschichten mechanisch nicht mehr belastbar sind, stark kreiben und übermäßig quellen.

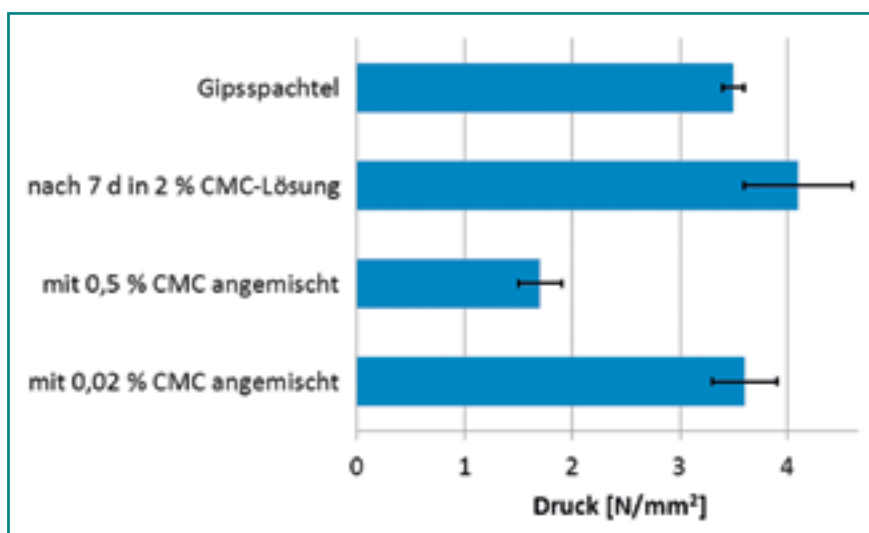
Abb. 3: Biegezugfestigkeiten von Gipsspachteln

einer 2-%igen Lösung von CMC gelagert, gefolgt von erneuter Trocknung und der Biegezugmessung. Das überraschende Ergebnis dieser Untersuchung war, dass Calciumsulfat-Dihydrat, also bereits abgegebener Gips, unter den Versuchsbedingungen nicht negativ von CMC beeinflusst wird (Abb. 3).

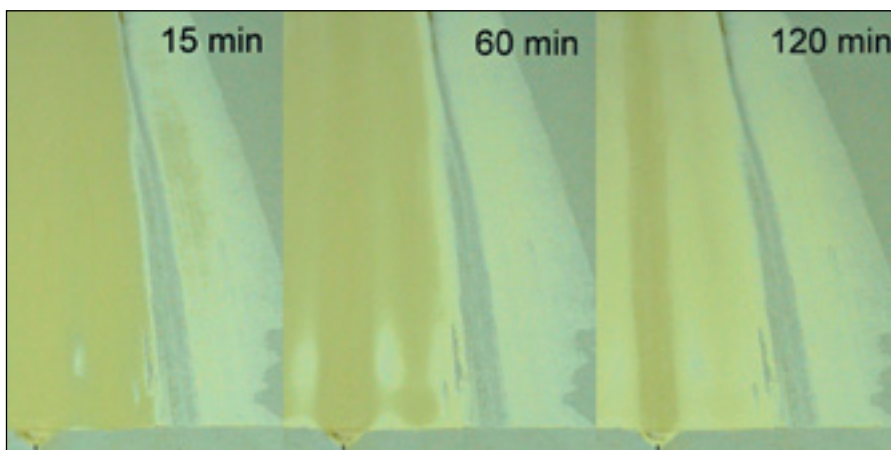
Um dies zu überprüfen, wurde eine handelsübliche Gips-spachtelmasse auf die Plattenstöße zweier Gipskartonplatten aufgetragen und die Trockenzeiten bei Raumtemperatur und 50 % Luftfeuchtigkeit notiert (Abb. 4). Nach 24 h wurden aus der Spachtelschicht Proben entnommen und das Verhältnis Halbhydrat zu Dihydrat mittels Pulverdiffraktometrie bestimmt (Tab. 1).

In dicken Schichten (> 3 mm; Trockenzeit > 120 min; Tab. 1, Eintrag 1) ist die Umsetzung von Halbhydrat zu Dihydrat nahezu vollständig. Die Schichten von ungefähr 0,2 bis 0,3 mm sind nach 60 min getrocknet und enthalten noch zu zwei Dritteln nicht umgesetztes Halbhydrat (Tab. 1, Eintrag 2). In dünneren Schichten (< 0,2 mm; Trockenzeit 15 min; Tab. 1, Eintrag 3) liegt fast ausschließlich Halbhydrat vor.

Dünne Spachtelschichten trocknen also zu schnell und enthalten bedeutende Mengen Halbhydrat. Dieses nicht abgebundene Material ist der eigentliche Verursacher des Problems. Erst mit zunehmender Schichtdicke erhöht sich der Gehalt an abgebundenem Dihydrat. Die Tatsache, dass es aber erst ab einer Schichtdicke von ungefähr 0,2 mm zu Abplatzungen kommt, wird auf eine Stabilisierung dünnerer Spachtelschichten durch die nachfolgende Beschichtung zurückgeführt: Dispersionsbindemittel dringen etwa 0,15 mm in Untergründe ein.

Abb. 4: Trockenzeiten von Spachtelschichten

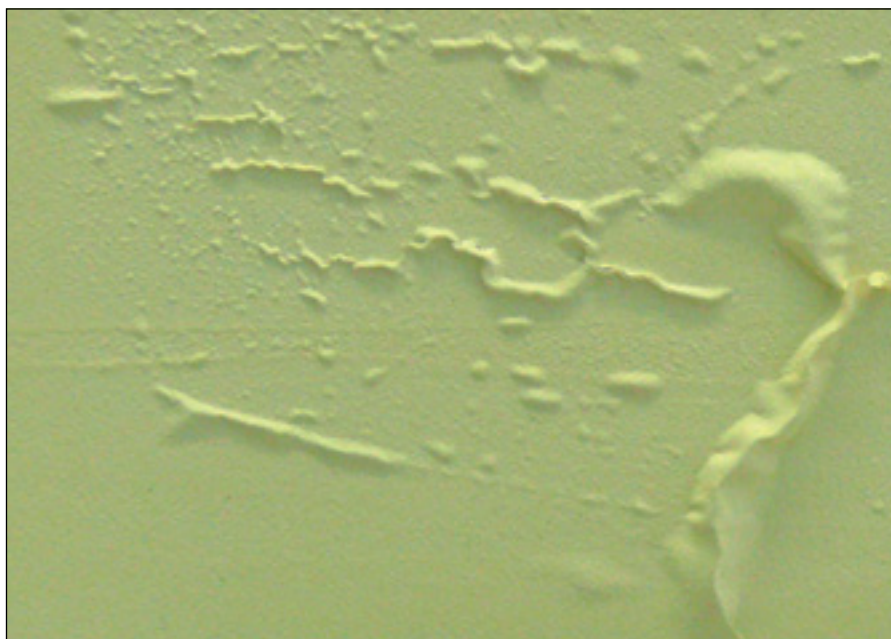
Abb. 5: Glasplattentest von Rohstoffen

feuchteten Eimer. Am dritten Tag wurde der Deckel etwas geöffnet, um die Probe langsam auszutrocknen. Erzeugte der Rohstoff blasenartige Aufwölbungen der Gips-spachtelschicht (Abb. 5), wurde er fortan als bedenklich eingestuft. Fündig wurde man vor allem, aber nicht nur, in der Gruppe der Dispergierhilfsmittel und hier besonders bei den verseiften Polycarboxylaten, was aufgrund einer gewissen chemischen Ähnlichkeit zu CMC nicht verwunderlich ist. Allerdings bestehen auch

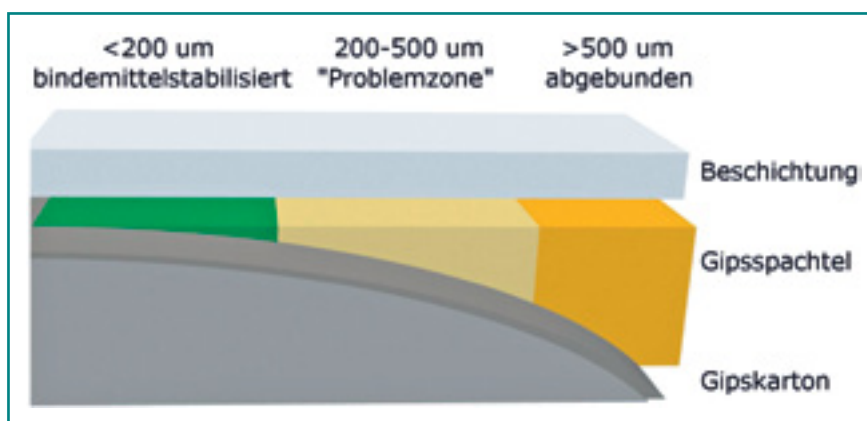
Das Problem von Abplatzungen beschichteter, gipsverspachtelter Areale lässt sich also als unglückliches Zusammenspiel von drei Ursachen herleiten (Abb. 6):

1. In dünnen Spachtelschichten liegt nicht abgebundenes Calciumsulfat-Halbhydrat vor. Dieses stammt aus der Gips-spachtelmasse, der zu schnell das Wasser entzogen wurde.
2. Durch eine nachfolgende Beschichtung werden in diese nicht abgebundene Spachtelschicht neben Feuchtigkeit auch Substanzen eingetragen, die das Kristallisationsverhalten des Halbhydrats beeinflussen: Zunächst wirken sie verzögernd, andererseits verschlechtern sie, wenn das Halbhydrat schließlich reagiert, die Morphologie der entstehenden Dihydratkristalle.
3. Schlechte Trocknungsbedingungen halten die Feuchtigkeit lange in der Gips-schicht und geben dem Gips genug Zeit, um trotz der eingetragenen Verzögerer abzubinden. Ein haftvermittelndes Netzwerk aus Gipsnadeln bildet sich unter diesen Bedingungen nicht aus.

Abb. 6: System Gipsspachtelbeschichtung

Um das Versagen des Systems Gipsspachtelbeschichtung ursächlich zu beheben, stehen die Hersteller von Innenraumbeschichtungen nun vor der Aufgabe, ihre Produkte gipsneutral zu formulieren. Die Hersteller von Gipsspachtelmassen hingegen müssen erkunden, wie sich der Anteil

an Calciumsulfat-Halbhydrat in dünnen Spachtelschichten verringern lässt, da erst eine Kombination dieser beiden Maßnahmen die maximale Sicherheit für den Verarbeiter garantiert. ◀
